**Advies vochtproblemen**

**Eengezinswoning**

Datum onderzoek: 22 maart 2007  
Drs. Ing. O.G. van Rijsbergen,  
Adviseur woningkwaliteit

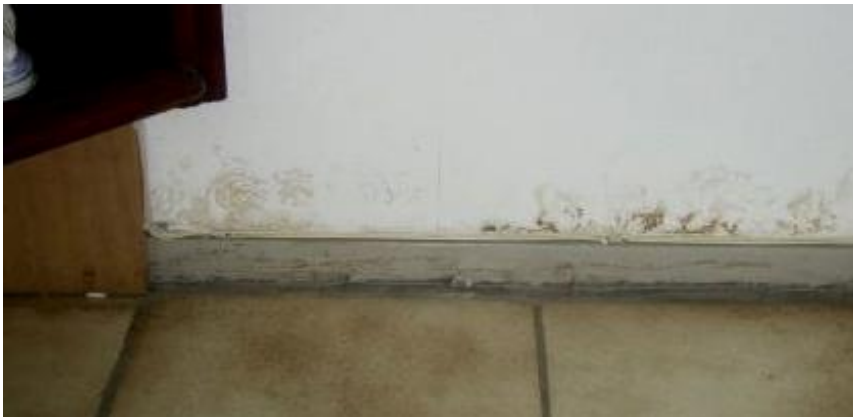
**Achterkamer, woningscheidende wand**

**Wijst op vochtige lucht via plint uit kruipruimte**

- De vloer beter dampdicht te maken:  
Dit kan door alle mogelijke doorvoeren, kieren en aansluitingen te controleren en dicht te maken, maar beter is het om de hele vloer aan de onderzijde te isoleren met een dampdichte isolatie (b.v. PUR schuim)

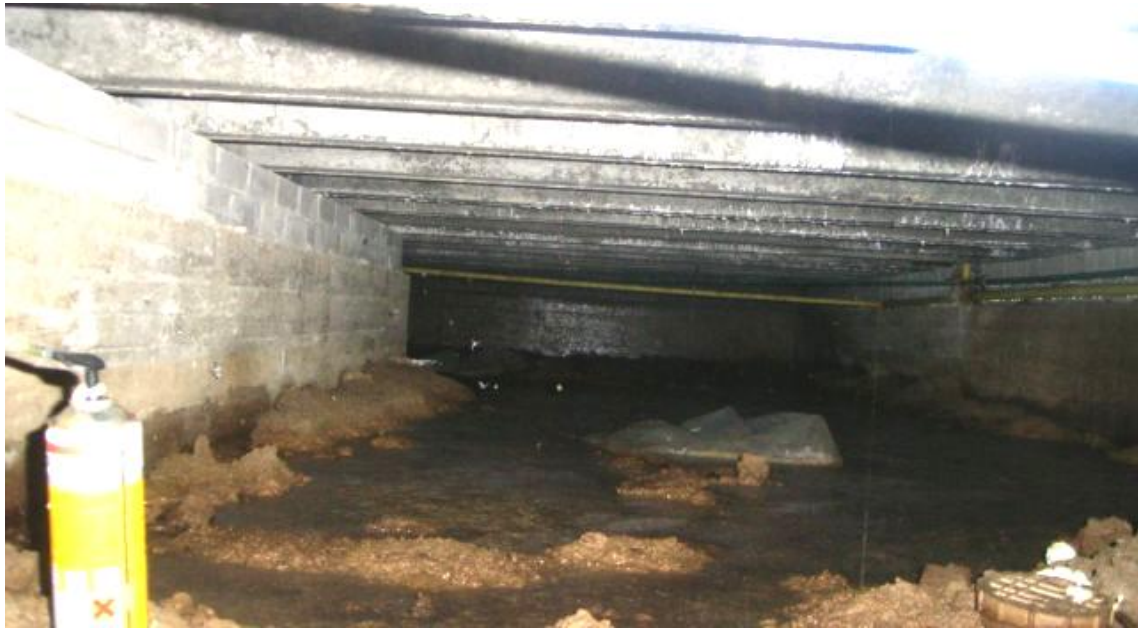
**Kruipruimte met kweekvloer. Kruipruimte heel vochtig, gasleiding roestig?**

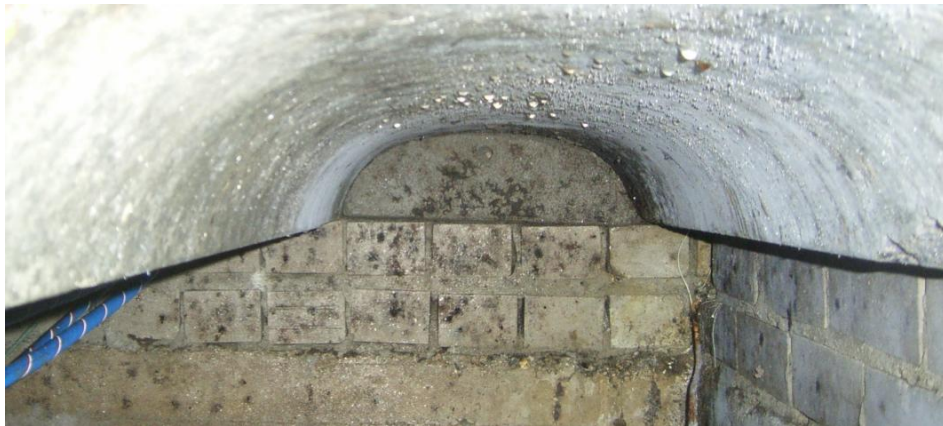
**Vloerelement, met waterdruppels**

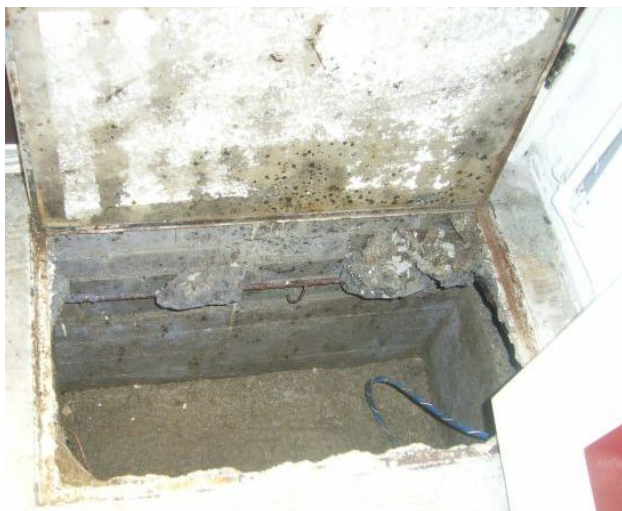
**Kruipluik zelf goed  
Rand erg roestig, niet afsluitend**

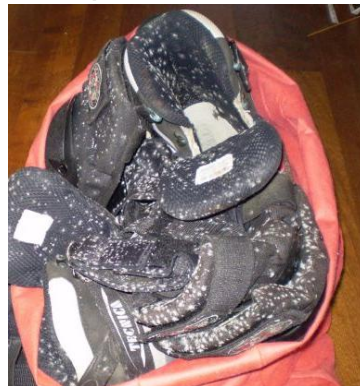
**Tas trapkast beschimmeld**
